#### IV. OŁTARZ P.W. OPATRZNOŚCI BOŻEJ

## V. OŁTARZ P. W. MATKI BOSKIEJ NIEPOKALANEJ

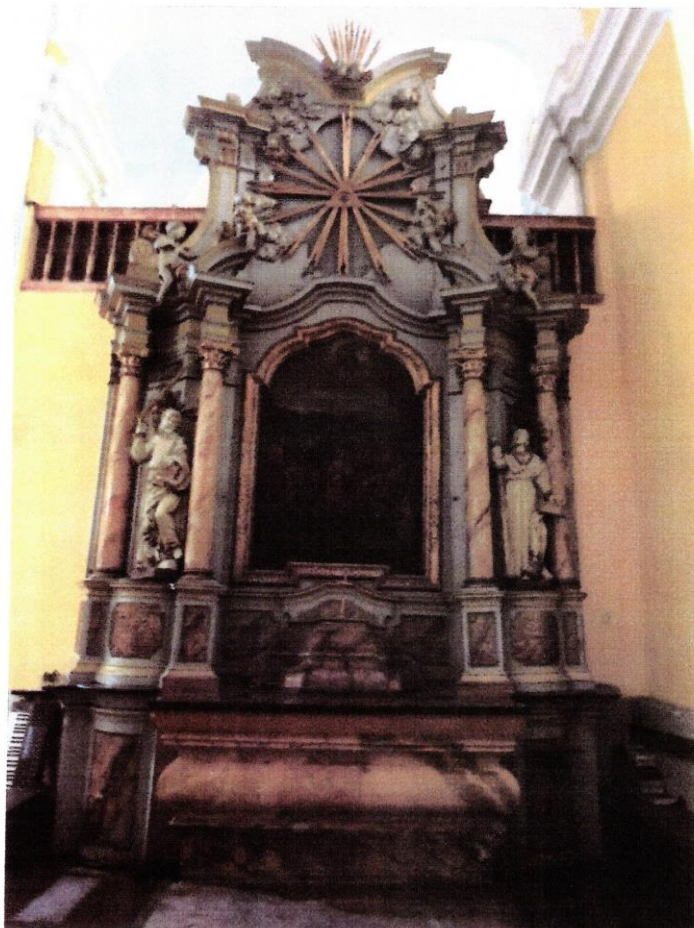
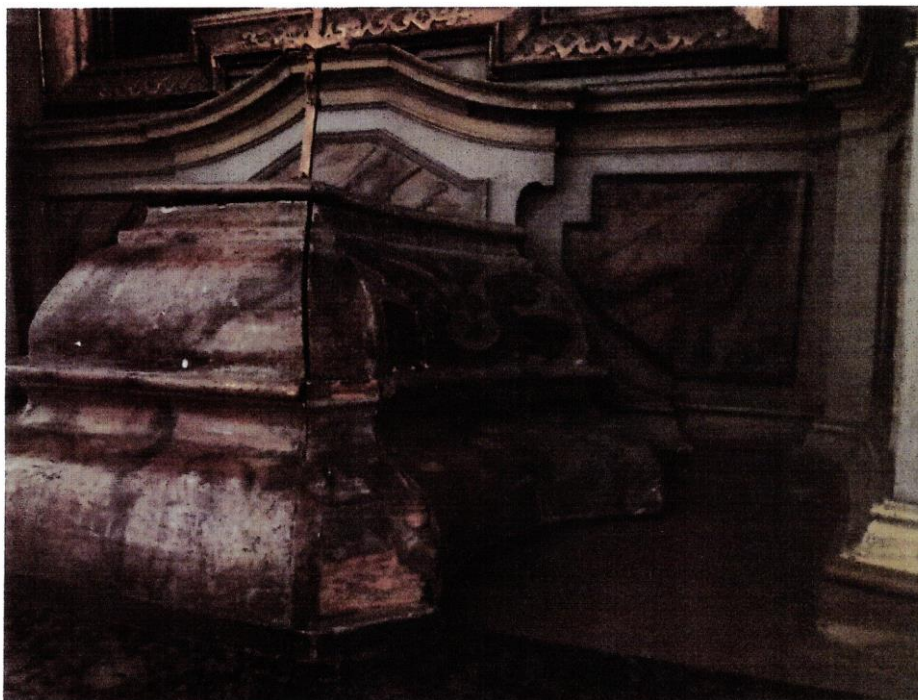
Stan zachowania ołtarza jest do tego stopnia zły, że grozi zawaleniem. **Obiekt jest silnie porażony przez drewnojady.** Widoczne są liczne otwory wylotowe i mączka drzewna – pozostałość po żerowaniu owadów. Są ślady świadczące o tym, że żerowiska są aktywne, w postaci stożków mączki drzewnej. Zdegradowana struktura drewna jest tak osłabiona, że ołtarz traci statykę. Występują ubytki drewna powstałe wskutek mechanicznych uszkodzeń zdegradowanej tkanki drzewnej. Widoczne są szerokie szczeliny w miejscach łączeń poszczególnych elementów, powstałe na skutek pracy drewna, a także pęknięcia i niewielkie ubytki formy elementów snycerskich.

Oprócz niszczących procesów fizykochemicznych i biologicznych, znaczny wpływ na to, że ołtarz prezentuje się źle, mają przekształcenia plastyczne, jakim został poddany podczas reperatury i odnowień. Ołtarz całkowicie przemalowano na niebieskie odcienie szarości z jasnożółtymi akcentami i partiami marmoryzacji w odcieniach ciepłych brązów. Powierzchnia szat i karnacji tęgą, wtórnie polichromowana na biało w technice olejnej, bardzo mocno pociemniała. Całość powierzchni złożonych, na figurach i na elementach snycerkę, wykonana jest szlagmetalem i brązą, co rażąco źle wpływa na estetykę ołtarza. Stan zachowania obrazu jest zły, głównie ze względu na mocne pociemnienie werniksu, przetarcia warstwy malarskiej i odkształcenia płótna.

1. Wykonanie dokumentacji fotograficznej przed konserwacją.
2. Demontaż elementów ruchomych.
3. Rozpoznanie budowy technologicznej w oparciu o badania – do konsultacji z WUOZ.

4. Wstępne oczyszczenie drewna z zabrudzeń powierzchniowych, przeprowadzenie dezynsekcji i dezynfekcji drewna.
5. Impregnacja drewna roztworem żywicy akrylowej Paraloid B-72.

6. Usunięcie przemałowań olejnych w obrębie struktury i odsłonięcie pierwotnej warstwy malarskiej.
7. Usunięcie lakieru bezbarwnego i wtórnych przeźroczliwych.

8. Uzupełnienie ubytków drewna kitem na bazie żywicy epoksydowej, sklejanie pęknięć i uszkodzeń podłoża POW.
9. Rekonstrukcja brakujących elementów snycerskich.

10. Oczyszczenie polichromii rzeźb wybraną na podstawie prób mieszaniną rozpuszczalników.
11. Uzupełnienie ubytków zaprawy na elementach snycerki, rzeźbach i strukturze zaprawą kredowo-klejową.

12. Uzupełnienie ubytków polichromii figur i scalenie punktowaniem naśladowczym oraz zabezpieczenie werniksem.
13. Oczyszczenie lica i odwrocie obrazów.

14. Usunięcie werniksu, retuszy, starych kitów z obrazów: na podstawie prób i badań.

15. Prostowanie obrazów płóciennych, wykonanie reperacji lokalnych; ostatecznie dublaż.
16. Uzupełnienie ubytków warstwy malarskiej.
17. Scalenie kolorystyczne uzupełnień warstwy malarskiej.
18. Uzupełnienie ubytków gruntu w partiach złocień na snycerze i rzeźbach zaprawą kredowo-klejową.
19. Uzupełnienie i rekonstrukcja złocień w technice pulmentowej z zastosowaniem złota w płatkach.
20. Scalenie kolorystyczne uzupełnień i rekonstrukcja polichromii struktury ołtarza.
21. Montaż wszystkich części obiektu.
22. Wykonanie dokumentacji konserwatorskiej powykonawczej.

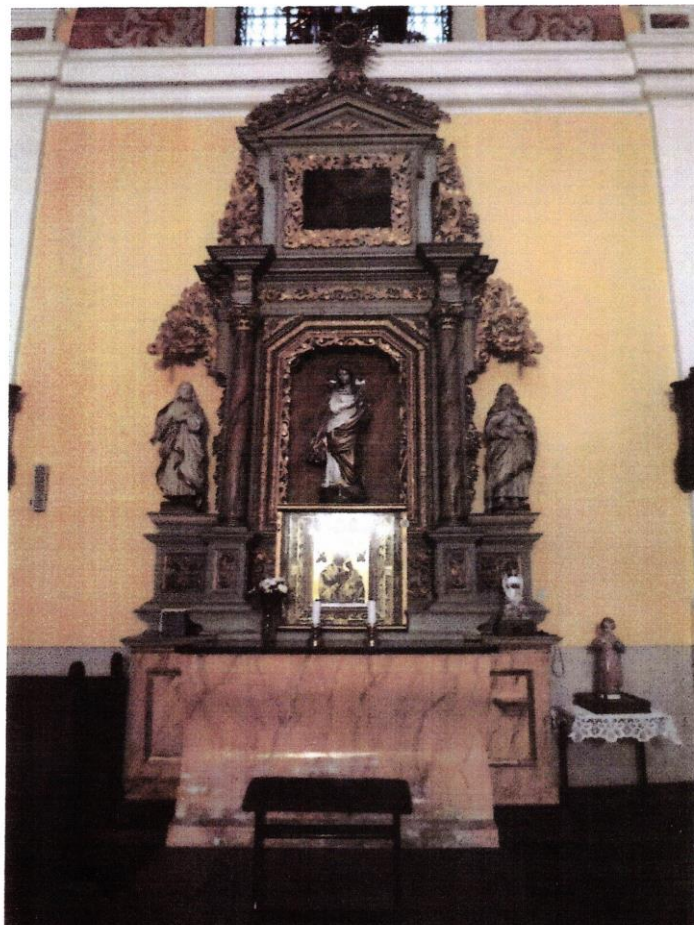
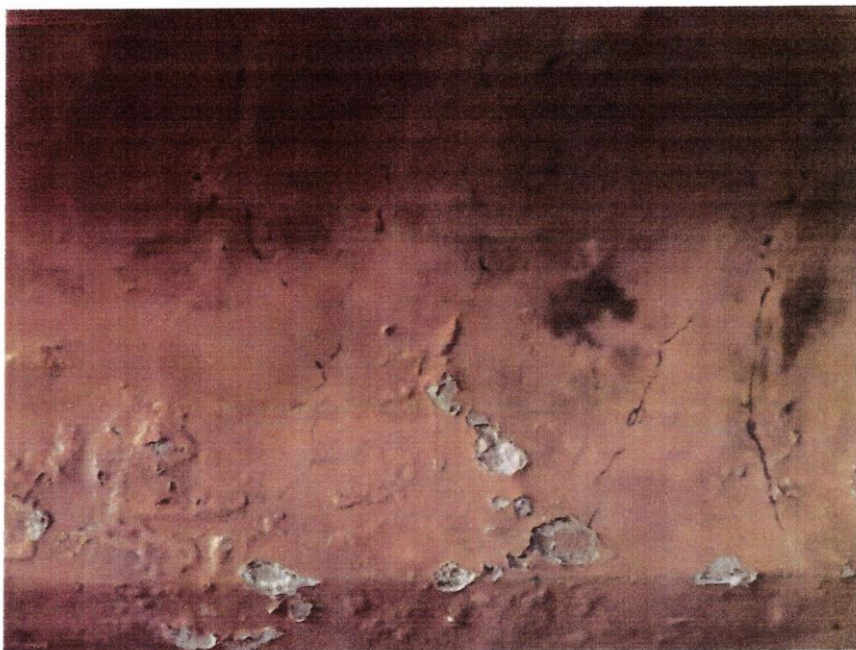
Ołtarz prezentuje się źle głównie wskutek przekształceń plastycznych, jakim został poddany. Jest przemalowany na kolor szary z niebieskimi i żółtymi akcentami. Kolumny z wtórną marmoryzacją, położoną nieestetycznie w grubej warstwie z widocznymi zaciekami. Figury i ich karnacje mają kolor biały z przetoczeniami, bardzo mocno pociemniały. Całość powierzchni złożonych elementów snycerskich, pokryta jest szlagmetalem, który z czasem poczerniał i stracił blask. Proporcje całego obiektu zaburza przekształcona w formie mensa, nakryta blatem z kamienia. Prezentuje się ona szczególnie nieestetycznie, także ze względu na widoczne złuszczenia, odspojenia i pęcherze wykonanej farbą olejną marmoryzacji, położonej na gipsowym podłożu, bardzo wrażliwym na wilgoć. Ustawiony w predelli, współczesny obraz - ikona Matki Boskiej Nieustającej Pomocy, nie tworzy harmonijnej całości z ołtarzem, przez niewłaściwe wyeksponowanie go w gablocie za szybą. Zniszczenia obiektu dokonały się również na skutek procesów fizykochemicznych. Występują drobne uszkodzenia i ubytki, o które niezwykle łatwo w przypadku znacznej destrukcji struktury drewna. Nastąpiła ona przez działanie czynnika biologicznego. Stożki mączki drzewnej świadczą o aktywnych żerowiskach owadów.

1. Wykonanie dokumentacji fotograficznej przed konserwacją.
2. Demontaż elementów ruchomych.
3. Rozpoznanie budowy technologicznej w oparciu o badania – do konsultacji z WUOZ.

4. Wstępne oczyszczenie drewna z zabrudzeń powierzchniowych, przeprowadzenie dezynsekcji i dezynfekcji drewna.
5. Impregnacja drewna roztworem żywicy akrylowej Paraloid B-72.

6. Usunięcie przemałowań olejnych w obrębie struktury i odsłonięcie pierwotnej warstwy malarskiej.
7. Usunięcie lakieru bezbarwnego i wtórnych przezłóceń.

8. Uzupełnienie ubytków drewna kitem na bazie żywicy epoksydowej, sklejenie pęknięć i uszkodzeń podłoża POW.
9. Rekonstrukcja brakujących elementów snycerskich.

10. Oczyszczenie polichromii rzeźb wybraną na podstawie prób mieszaniną rozpuszczalników.
11. Uzupełnienie ubytków zaprawy na elementach snycerki, rzeźbach i strukturze zaprawą kredowo-klejową.

12. Uzupełnienie ubytków polichromii figur i scalenie punktowaniem naśladowczym oraz zabezpieczenie werniksem.
13. Oczyszczenie lica i odwrocie obrazów.

14. Usunięcie werniksu, retuszy, starych kitów z obrazów: na podstawie prób i badań.
15. Prostowanie obrazów płóciennych wykonanie reperacji lokalnych; ostatecznie dublaż.

16. Uzupełnienie ubytków warstwy malarskiej.
17. Scalenie kolorystyczne uzupełnień warstwy malarskiej.
18. Uzupełnienie ubytków gruntu w partiach złóceń na snycerce i rzeźbach zaprawą kredowo-klejową.

19. Uzupełnienie i rekonstrukcja złóceń w technice pulmentowej z zastosowaniem złota w płatkach.
20. Scalenie kolorystyczne uzupełnień i rekonstrukcja polichromii struktury ołtarza.

21. Opracowanie formy mensy (przez analogie), która nawiąże stylistyką i kształtem do zachowanych w oryginale, sarkofagowych mens sąsiednich ołtarzy bocznych (np. ołtarza Opatrzności Bożej).

22. Po zaakceptowaniu projektu w UOZ, wykonanie mensy z drewna według formy i ustawienie jej na zaizolowanym podłożu.
23. Położenie polichromii mensy scalającej się ze strukturą ołtarza.

24. Wymiana blatu kamiennego na drewniany.
25. Montaż wszystkich części obiektu.
26. Przy ponownej ekspozycji obrazu Matki Bożej Nieustającej Pomocy, należy zrezygnować ze szklanej gabloty i ustawić go na blacie mensy np. na drewnianym pulpicie.

27. Wykonanie dokumentacji konserwatorskiej powykonawczej.
