**PROGRAM PRAC KONSERWATORSKO
PRZY ZABYTKOWYCH OKNAH KOŚCIOŁA FRANCISZKANÓW
PW. ŚW. JÓZEFA OBLUBIEŃCA NMP WE WSCHOWIE**

opracował
konservator dzieł sztuki
Przemysław Gorek

PROGRAM PRAC KONSERWATORSKO PRZY ZABYTKOWYCH OKNACH KOŚCIOŁA FRANCISZKANÓW PW. ŚW. JÓZEFA OBLUBIEŃCA NMP WE WSCHOWIE

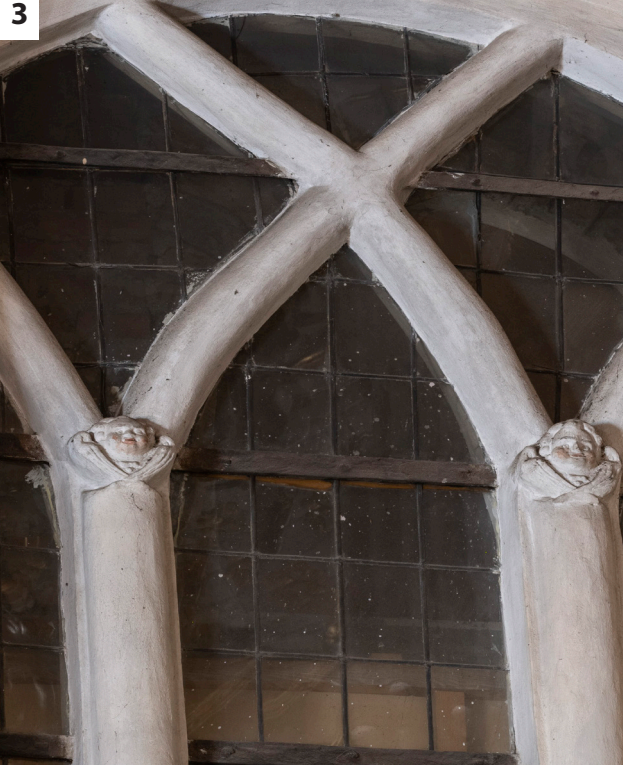
Kościół pw. św. Józefa Oblubieńca NMP we Wschowie ściana północna, widoczne mocno zniekształcone licznymi remontami uskrzydłone głowy anielskie..

Laskowanie i detal architektoniczny zachowane w dość dobrym stanie, bez znaczących ubytków formy architektonicznej i rzeźbiarskiej. Z drugiej strony elementy te silnie zniekształcone i zbarberyzowane przez kilkukrotne przemalowywanie. Zagłębiona została zarówno forma jak i kształt w szczególności detalu rzeźbiarskiego.

Prace konserwatorskie muszą także dotyczyć laskowania i ram architektonicznych okiennych wraz z opaskami. Elementy te na przestrzeni wieków uległy kilkukrotnemu przemalowaniu, które w znaczny sposób zmieniło odbiór estetyczny detalu architektonicznego. Należy oczyścić elementy i przywrócić im oryginalny wygląd.

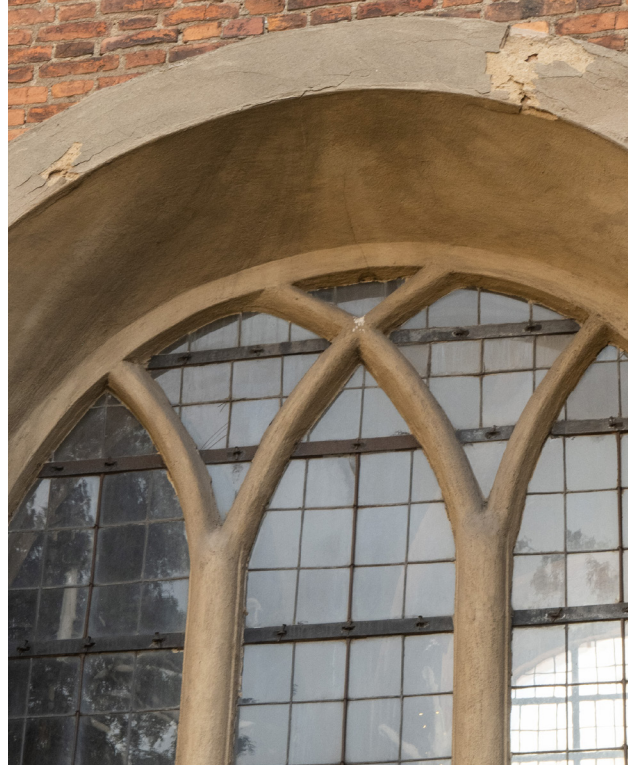
Kościół pw. św. Józefa Oblubieńca NMP we Wschowie elewacja północna, widoczne złuszczenia opaski okiennej, fragment.

10. uzupełnienie ubytków wyprawy w opaskach okiennych.
 11. W przypadkach niezbędnych scalenie kolorystyczne wykonanych rekonstrukcji względem partii oryginalnych przy zastosowaniu farb lalserunkowych o spoiwie krzemooorganicznym i pigmentach nieorganicznych Historic Lasur (prod. Remmers, Niemcy). Przezroczystość farby można modyfikować poprzez rozcieńczenie do 10% wody, lub poprzez rozcieńczenie preparatem Funcosil WS, również w ilości do 10%.

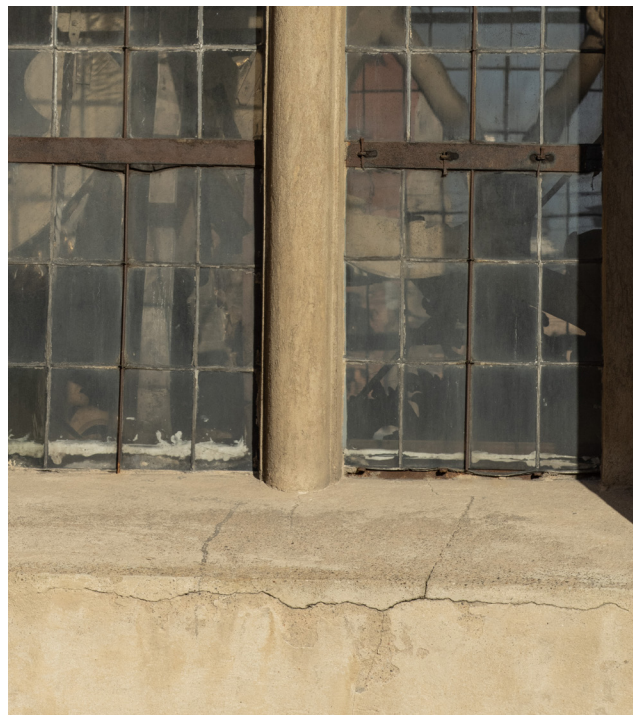
Kościół pw. św. Józefa Oblubieńca NMP we Wschowie elewacja południowa, widoczne spękania opaski okiennej, fragment.

8. Uzupełnienie szczelin i pęknięć metodą iniekcji ciśnieniowej głęboko penetrującymi preparatami typu Ledan TB 1 (prod. Bresciani, Włochy)- spoiwa mineralnego na bazie wapna syntetycznego z dodatkiem związków hydraulicznych. Wklejenie całkowicie odspojonych fragmentów, po oczyszczeniu przełamów, przy zastosowaniu kleju mineralnego lub żywicy epoksydowej Akepox5010 i dybli ze stali nierdzewnej

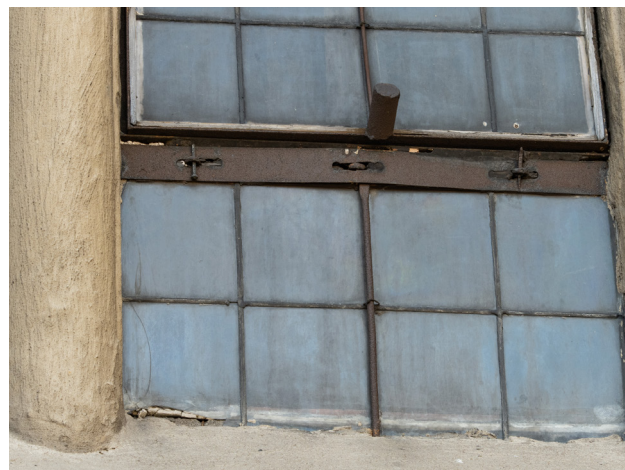
Zniszczenia ołowiu i elementów żelaznych wpływające na destabilizację całych połączeń szkła.

8. Usunięcie zdegradowanych i utlenionych profili ołowianych nie spełniających już swojej funkcji nośnej. W miarę możliwości naprawa siatki ołowianej: lutownie pęknięć, patynowanie wszystkich nowych lutów patyną do ołowiu.

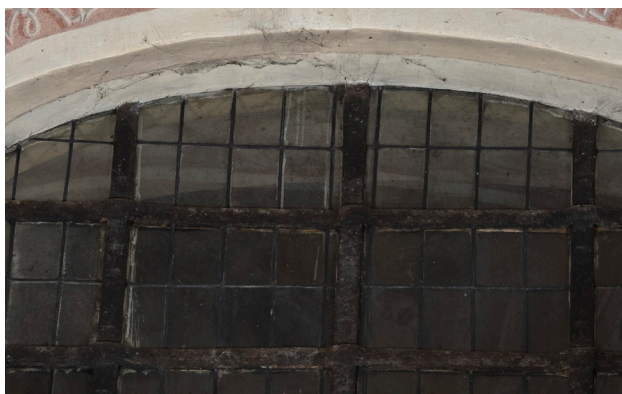
Zaawansowana korozja elementów żelaznych i zniszczenia ołowiu.

15. Prylutowanie nowych wąsów miedzianych.
16. Mechaniczne oczyszczenie wiatrownic z nawarstwień korozji, pokrycie preparatem Cortanin F, dwukrotne podkładem antykorozyjnym, dwukrotne pokrycie farbą antyczną Eddi Shmied.

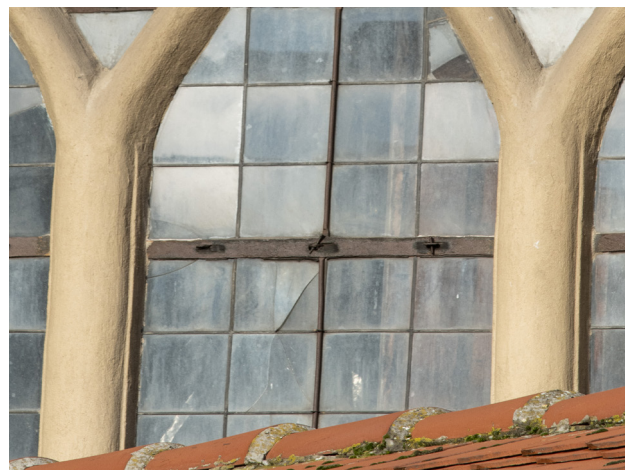
Pęknięcia szyb witrażowych powstałe w wyniku urazów mechanicznych.

10. Klejenie pękniętych szkieleń akrylowym klejem utwardzanym promieniami UV firmy Drei Bond: 6023,

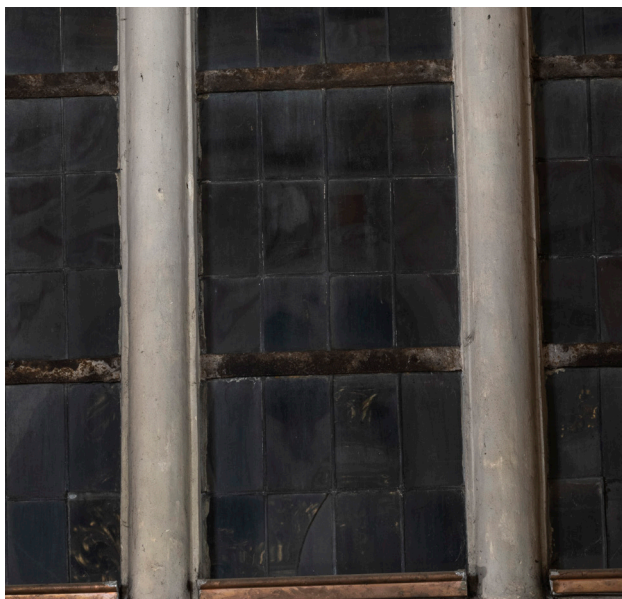
Kolejnym problemem jest silne zabrudzenie szkła, nawarstwienia zabrudzeń od strony zewnętrznej, zachlapanie farbami od strony wewnętrznej zarówno szkła jak też profili ołowianych.

Liczne zachlapania i zabrudzenia szklenia

9. Oczyszczenie oryginalnych kwater: na sucho miękkimi pędzelkami, gąbkami i skalpelami z pozostałości starego kitu szklarskiego. Mycie szkieleń w naturalnych kąpielach wodnych z dodatkiem fosforanu sodu od 5% - 10% (w zależności od stanu zabrudzenia). Płukanie w wodzie, odfuszczenie rozpuszczalnikami organicznymi (np. acetonem), suszenie.

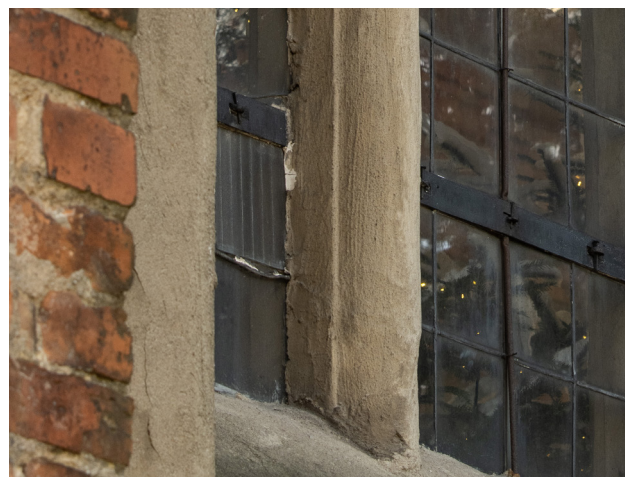
Fragmenty szkła wymienionych na wtórne.

11. Ewentualne wzmocnienie osłabionej warstwy malarskiej 3% paraloidem B-72 w toluenie.
12. Uzupełnianie ubytków ze szkła o tej samej fakturze i kolorystyce: w obrębie jednego szkła odpowiednio dobranymi kolorystycznie i kształtem szklami, które po wypaleniu zrekonstruowanej warstwy malarskiej przyklejamy jak wyżej lub większych fragmentów kompozycji, których brakowało przed konserwacją.

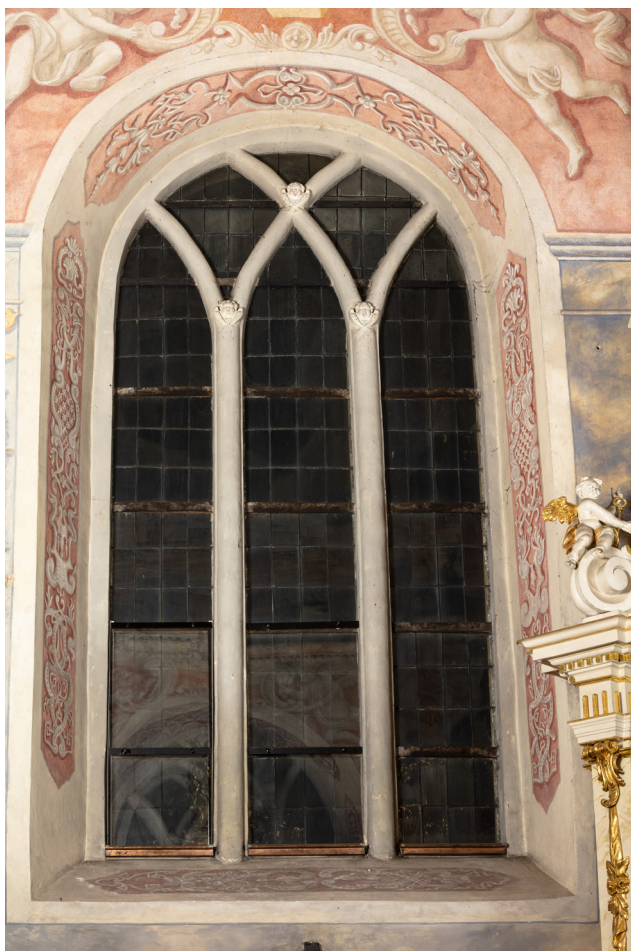
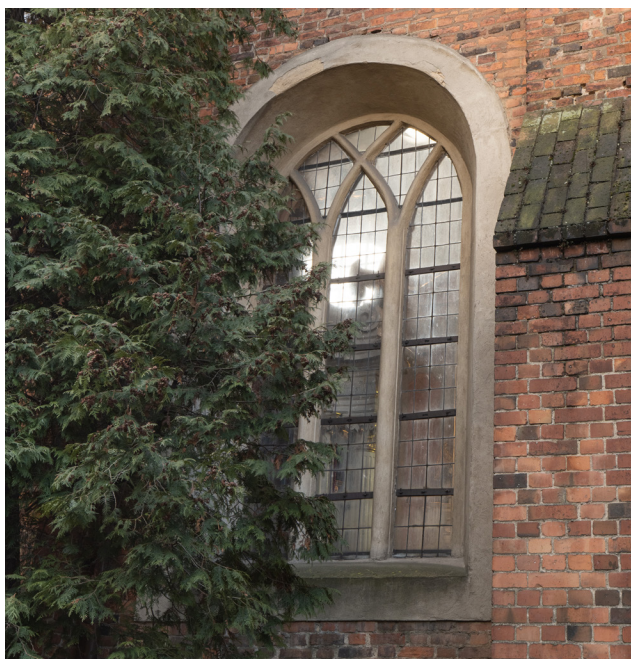
Cztery dolne kwatery okna 05 z próbnym nieinwazyjnym szkleniem dodatkowym

Ostatnim etapem będzie bezinwazyjny montaż szyb wewnętrznych zabezpieczających.
